破損状況

<三河家住宅>

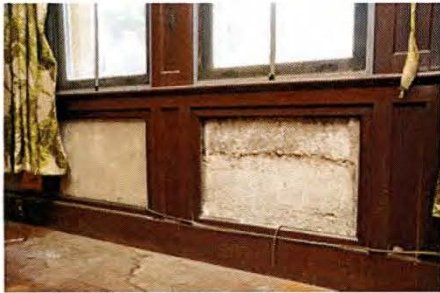
01 漆喰壁の剥落
主人書斎兼客室の壁面、腰部分の漆喰壁が剥落している。窓下の位置で、床面にも雨染みがあり、窓台からの雨漏りが直接の破損原因と考えられる。

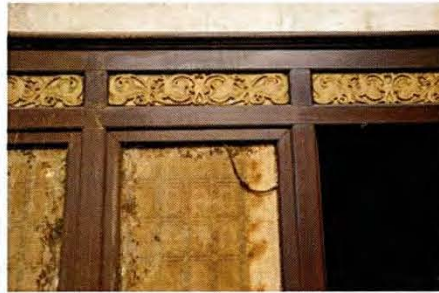
02 石膏彫刻、壁紙の汚損
主人書斎兼客室の壁面。経年によって石膏彫刻の表面が変色しており、壁紙にも汚損がみられる。またパイピングコードがはずれかかっている。

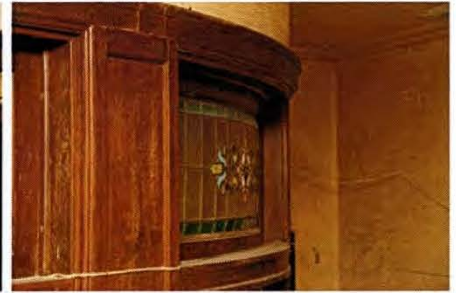
03 欄間ステンドグラスの湾曲
玄関木製建具。経年によりステンドグラスが玄関階段室側に湾曲し突出している。

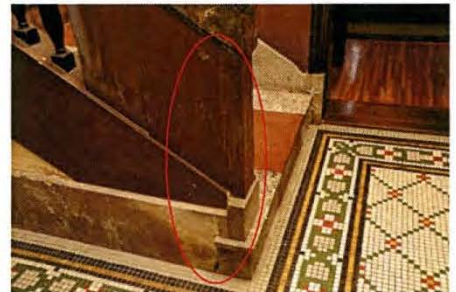
04 階段手摺部に亀裂
原因は不明だが、階段手摺部から踏段、巾木にかけて亀裂が生じている。

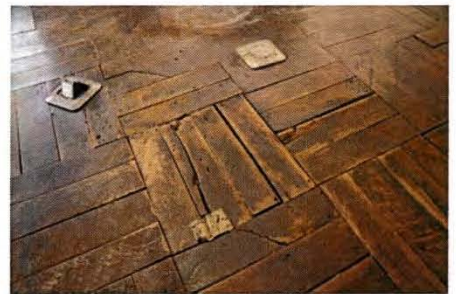
05 寄木貼の浮き、割損
食室、部屋中央部の寄木貼に浮き、割れがみられる。浮いた板は脳天釘打ちにて姑息的に修繕している。

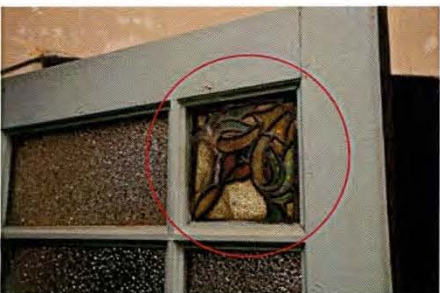
06 建具ガラスの割損
便所木製建具のステンドグラスが割損している。

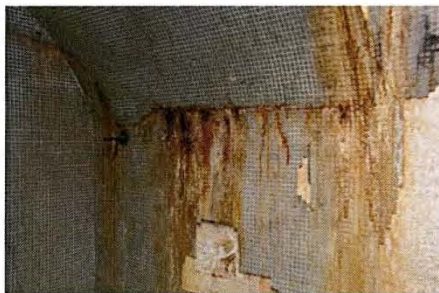
07 タイル剥落、錆汁による汚損
浴室モザイクタイルが多くの部分で浮きあがっている。また、鉄筋コンクリート躯体からの錆汁により汚れが生じている。

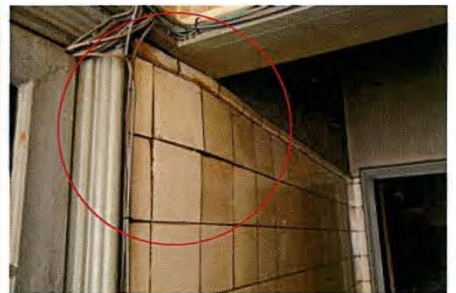
08 壁タイルに浮き
台所配膳室、壁面のタイルに浮きが見られる。アーチを垂壁に改変したことが一因と考えられる。

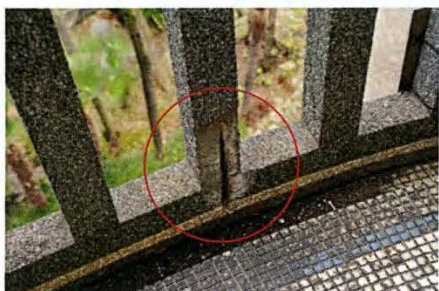
09 手摺りコンクリートの爆裂
ベランダ手摺部分で、コンクリートの爆裂が見られる。鉄筋の錆膨張による破損。かぶり厚の薄いことが見て取れる。

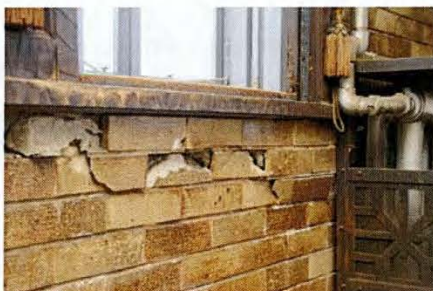
10 壁タイル張りの割損、脱落
球突室北側壁面、腰部分タイル貼の割損、脱落。タイル貼下部のコンクリート躯体の爆裂による影響と考えられる。

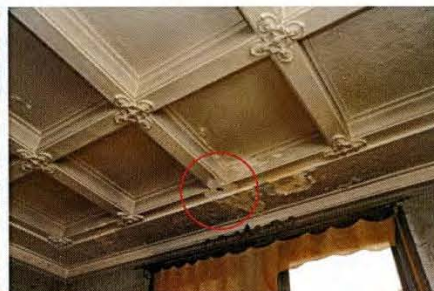
11 天井仕飾り漆喰の脱落
球突室、東寄りの天井仕飾りが脱落している。周辺には雨染みも見られる。経年による劣化に加え、雨漏りの影響も考えられる。

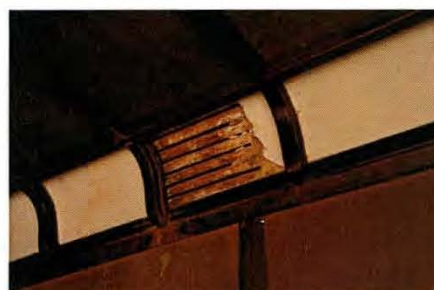
12 折上天井漆喰の剥落
夫人室の折上天井部分の漆喰が剥落している。周辺には雨染みが見られることから雨漏りが原因と考えられる。

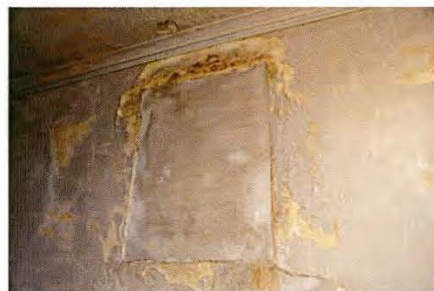
13 漆喰塗壁に亀裂、上塗の浮き
夫人室緑側の漆喰壁に亀裂、上塗の浮きがみられる。経年による劣化に加え、雨漏りも破損原因と考えられる。

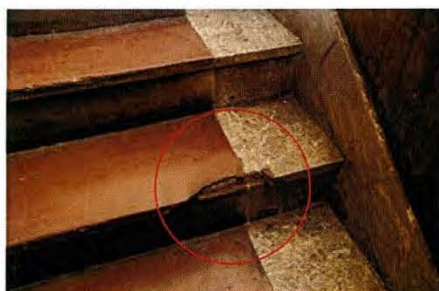
14 石階段踏面に欠損
階段踏面の石部分、モルタル部分が欠損している。写真箇所以外にも軽度ではあるが同様の破損が散見される。

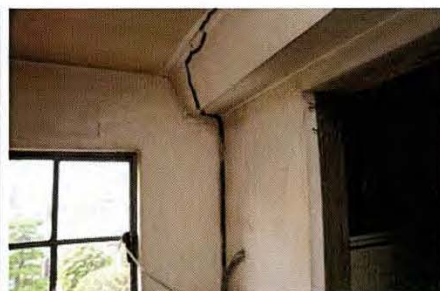
塔屋及び地下では階段、壁面や柱などに多数の亀裂が生じている。塔屋では過去の補修痕からも雨漏りが恒常化していることがうかがえ、鉄筋の腐食が進行し、爆裂につながっていると考えられる。増築トイレでは取付きの部分に天井から床面に至るまで大きなクラックが東西両面に生じており、深刻な破損となっている。

15 増築トイレ隅部に著しい亀裂
増築トイレと当初壁面との取付き部分に天井から床に至る大きな亀裂が東西両端に生じている。

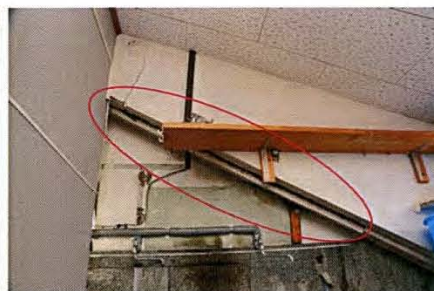
16 増築取合部に著しい亀裂
温室東側壁面に著しい亀裂が生じている。降雨時には雨漏りが確認できる状態。

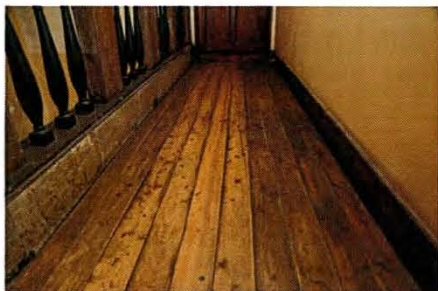
17 廊下床板の不陸
廊下床板に不陸を生じている。経年によるもの。

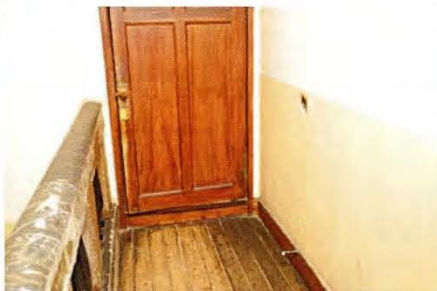
18 廊下壁面に扉金具による欠損
廊下壁面に扉金具が当って、欠損している。巾木に戸当たりが取付けられているが機能していない。

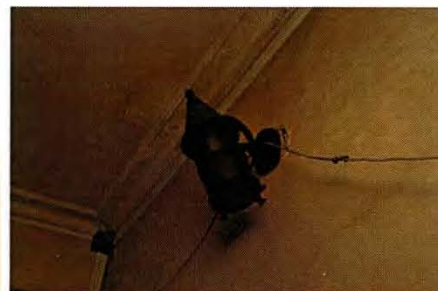
19 ブランケット照明の脱落
階段室東側に取付くブランケット照明が脱落している。経年によるもの。

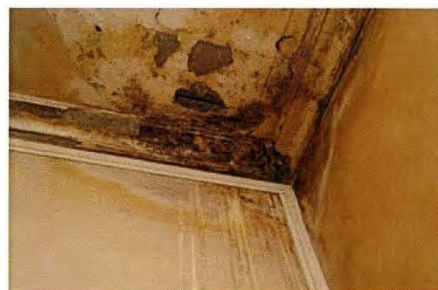
20 天井隅部の漏水汚損
階段室天井南東隅部分の漏水による汚損。コンクリートの爆裂も確認できる。現在はこの箇所からの漏水は止まっている様子。

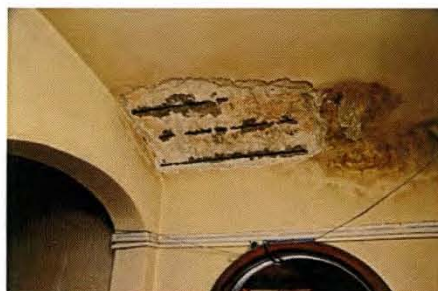
21 天井漆喰の剥落、汚損
破損「20」のすぐ南側部分。同様の破損を生じている。天井が剥落し、鉄筋が露出している。錆も確認できる。

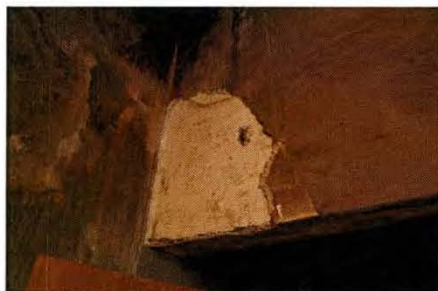
22 壁漆喰の剥落、汚損
温罐室の垂壁。雨漏りを原因とする壁漆喰の剥落と、汚損が確認できる。汚損は広範囲にわたっている。

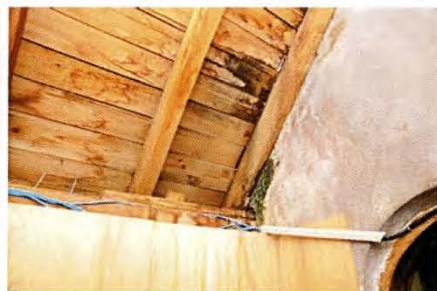
23 天井板の漏水汚損
温罐室天井南西部分に漏水による汚損が確認できる。現在も降雨時には雨が染みている状態。

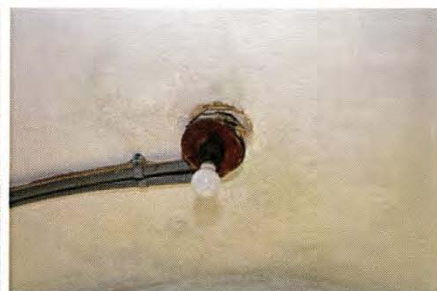
24 照明台座の脱落
洗面室照明の台座及び配線が脱落している。経年によるもの。

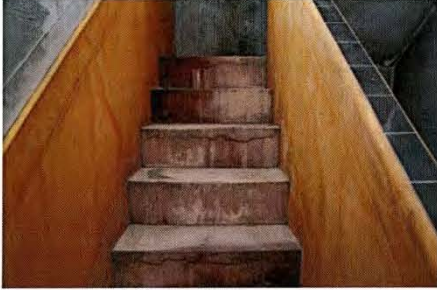
25 鉄筋コンクリート階段の亀裂
鉄筋コンクリート階段の蹴込部分、横方向に一定の亀裂が生じている。

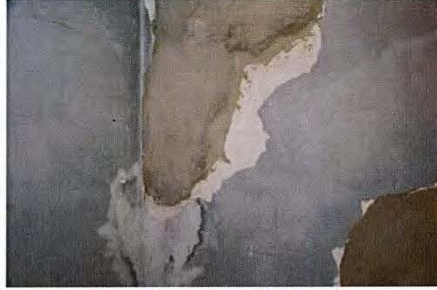
26 鼠漆喰上塗の浮き
塔屋階段室壁面の鼠漆喰上塗が浮いている。補修跡、雨染みも散見される。

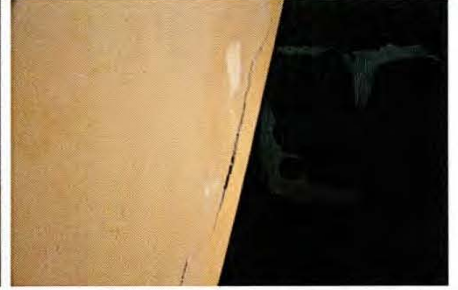
27 階段庇桁部コンクリートの割損
階段庇桁部コンクリートに割損が見られる。

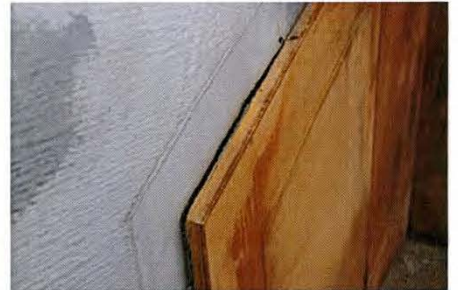
28 腰壁造作の脱落
塔屋階段壁面、壁部分造作の広い範囲に、脱落、浮きが見られる。

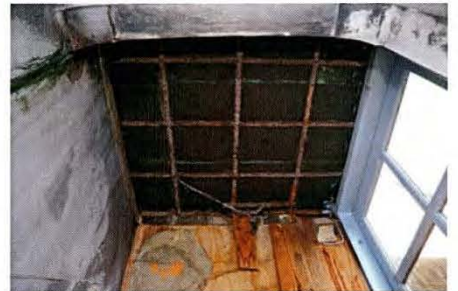
29 鉄製格子戸の発錆
塔屋への出入口、鋼製格子戸に錆が見られる。周囲には雨染みが生じており、降雨時の恒常的な雨漏りが考えられる。

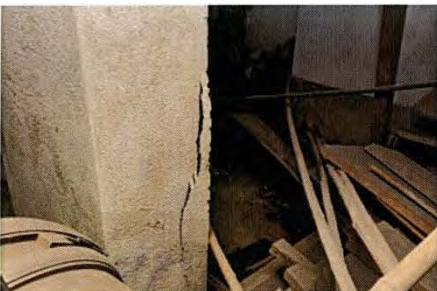
30 鉄筋コンクリート柱の爆裂
鉄筋コンクリート柱に見られる爆裂。

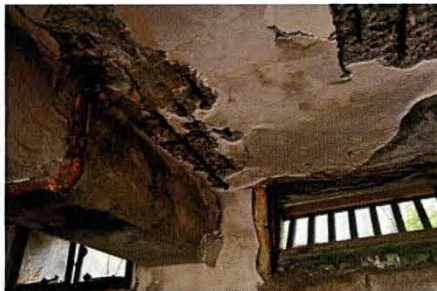
31 鉄筋コンクリート天井の爆裂
ボイラーが設置されている箇所の天井。モルタル塗が広範囲で剥落し、鉄筋が露出している。鉄筋には錆が見られる。

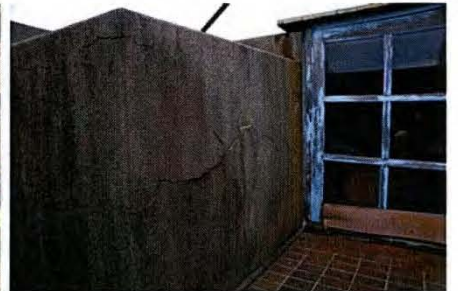
32 塔屋鉄筋コンクリートに亀裂
塔屋部に横方向に長い亀裂が見られる。亀裂は表面モルタルに生じているが、躯体にまで及んでいる可能性がある。
