破損状況

<三河家住宅>

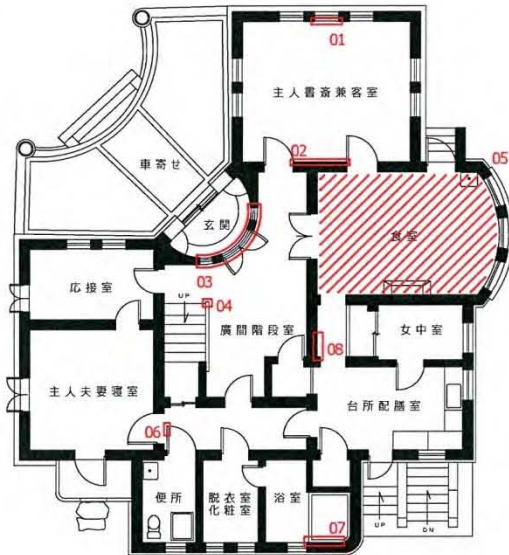
1 階平面図

一階に見られる主要な破損は経年及び雨漏りによるものである。主人書斎兼客室の破損状況から、北側、東側に雨漏りが多いことが分かる。また、上階の部屋と壁位置がずれる浴室でも錆汁が大量に生じ、モザイクタイルが浮き剥落するなど、雨漏りが原因の破損が確認できる。

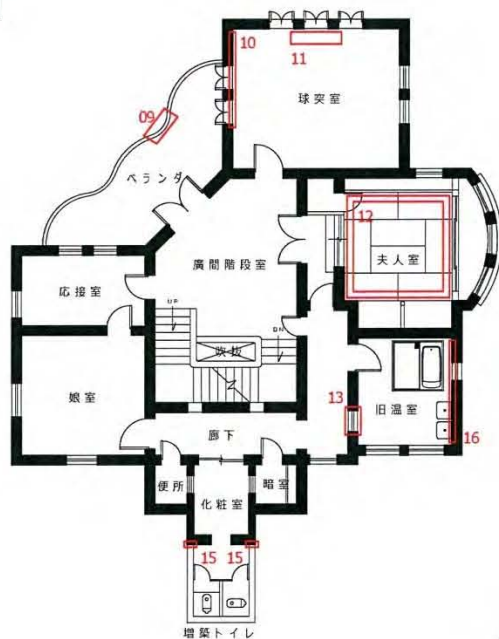
2階平面図

雨漏りを原因とする破損を多数確認できる。北側、東側の球突室、夫人室、温室にはその傾向が顕著である。また鉄筋の錆膨張によるコンクリートの爆裂箇所ではかぶり厚が薄いことが分かり、破損を助長していると思われる。増築トイレ部分は取付き部分に著しい亀裂を生じており、危険な状態である。

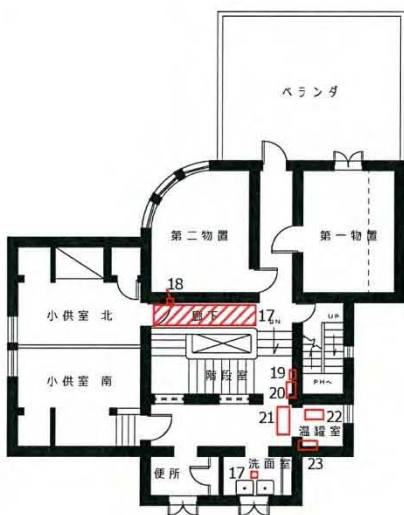
3 階平面図

三階における主な破損要因は雨漏りである。とくに、塔屋の取付き部分周辺である階段室、温罐室、廊下の天井にその傾向が顕著である。現在は漏水が止まっている箇所もあるが、温罐室では降雨時の漏水が恒常化している。その他には経年による破損が散見される。
