# 丈六町・渋野町 地震, 大雨・洪水避難支援マップ

渋野町

2025年3月

# 丈六町・渋野町 地震、大雨・洪水避難支援マップの使い方

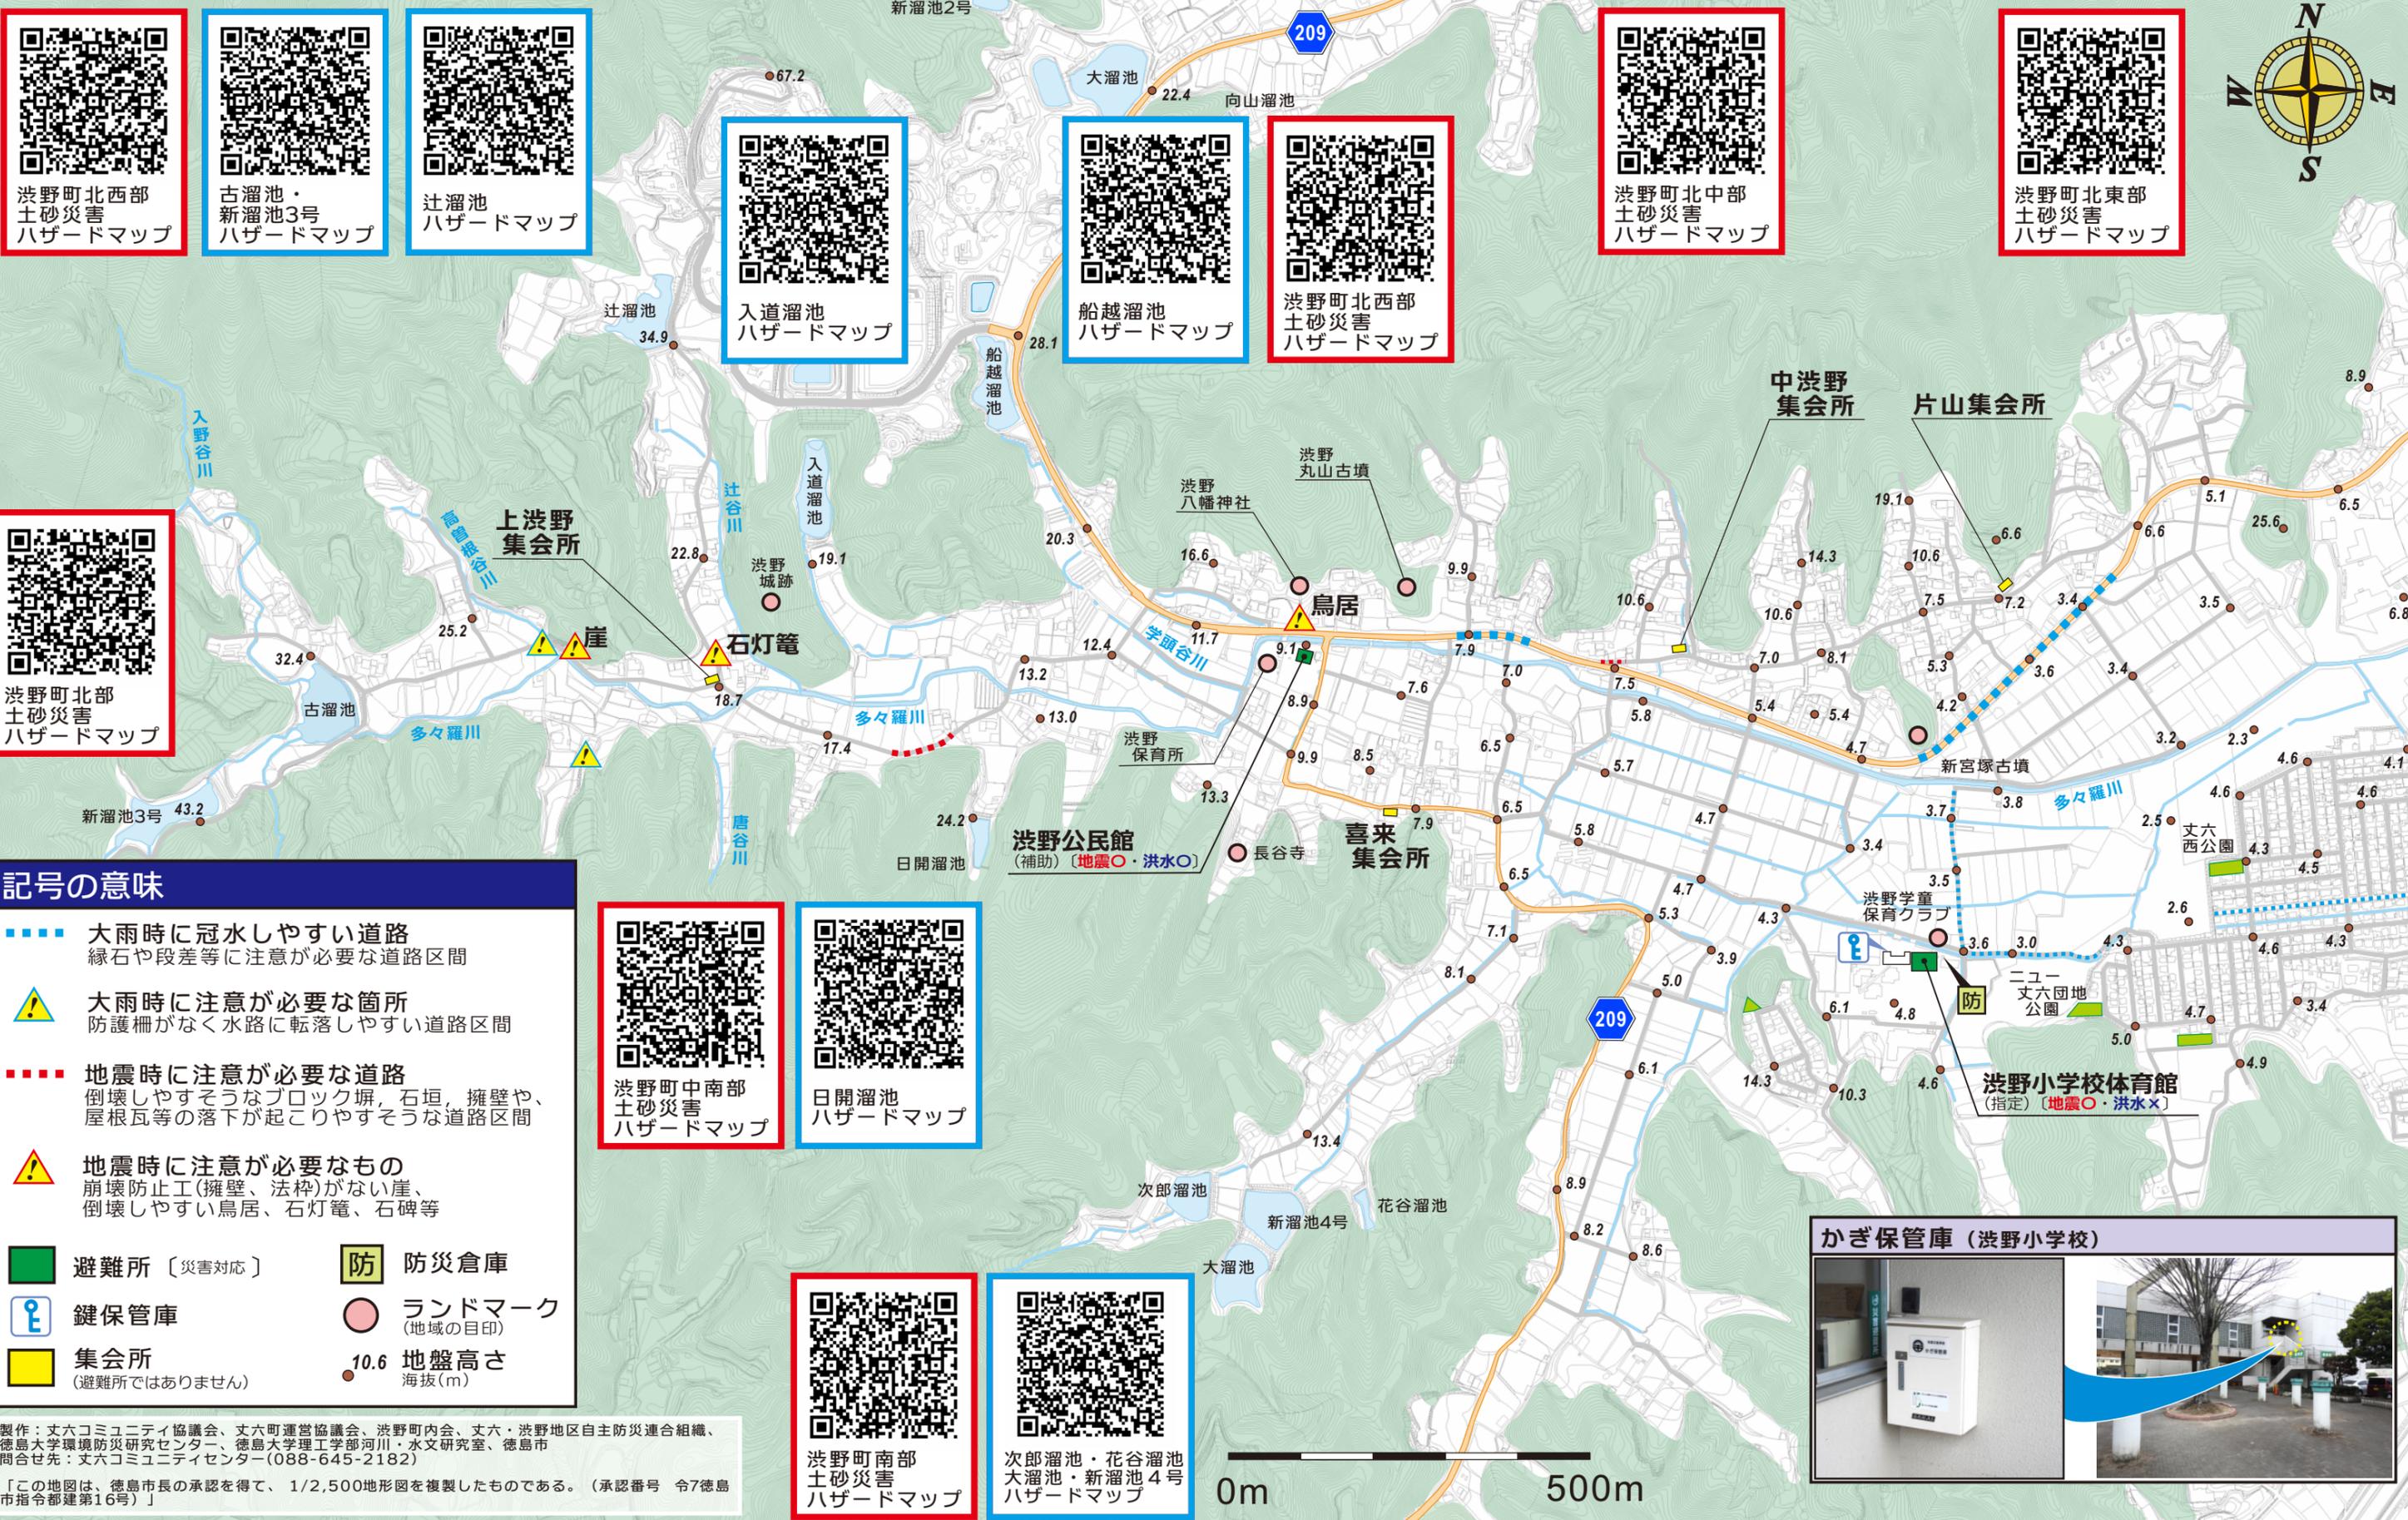
### 記号の意味

- 大雨時に冠水しやすい道路  
縁石や段差等に注意が必要な道路区間
- 大雨時に注意が必要な箇所  
防護柵がなく水路に転落しやすい道路区間
- 地震時に注意が必要な道路  
倒壊しやすいブロック塀、石垣、擁壁や、屋根瓦等の落下が起こりやすい道路区間
- 地震時に注意が必要なもの  
崩壊防止工(擁壁、法枠)がない崖、倒壊しやすい鳥居、石灯籠、石碑等
- 避難所〔災害対応〕
- 防災倉庫
- 鍵保管庫
- ランドマーク  
(地域の目印)
- 集会所  
(避難所ではありません)
- 10.6 地盤高さ  
海拔(m)

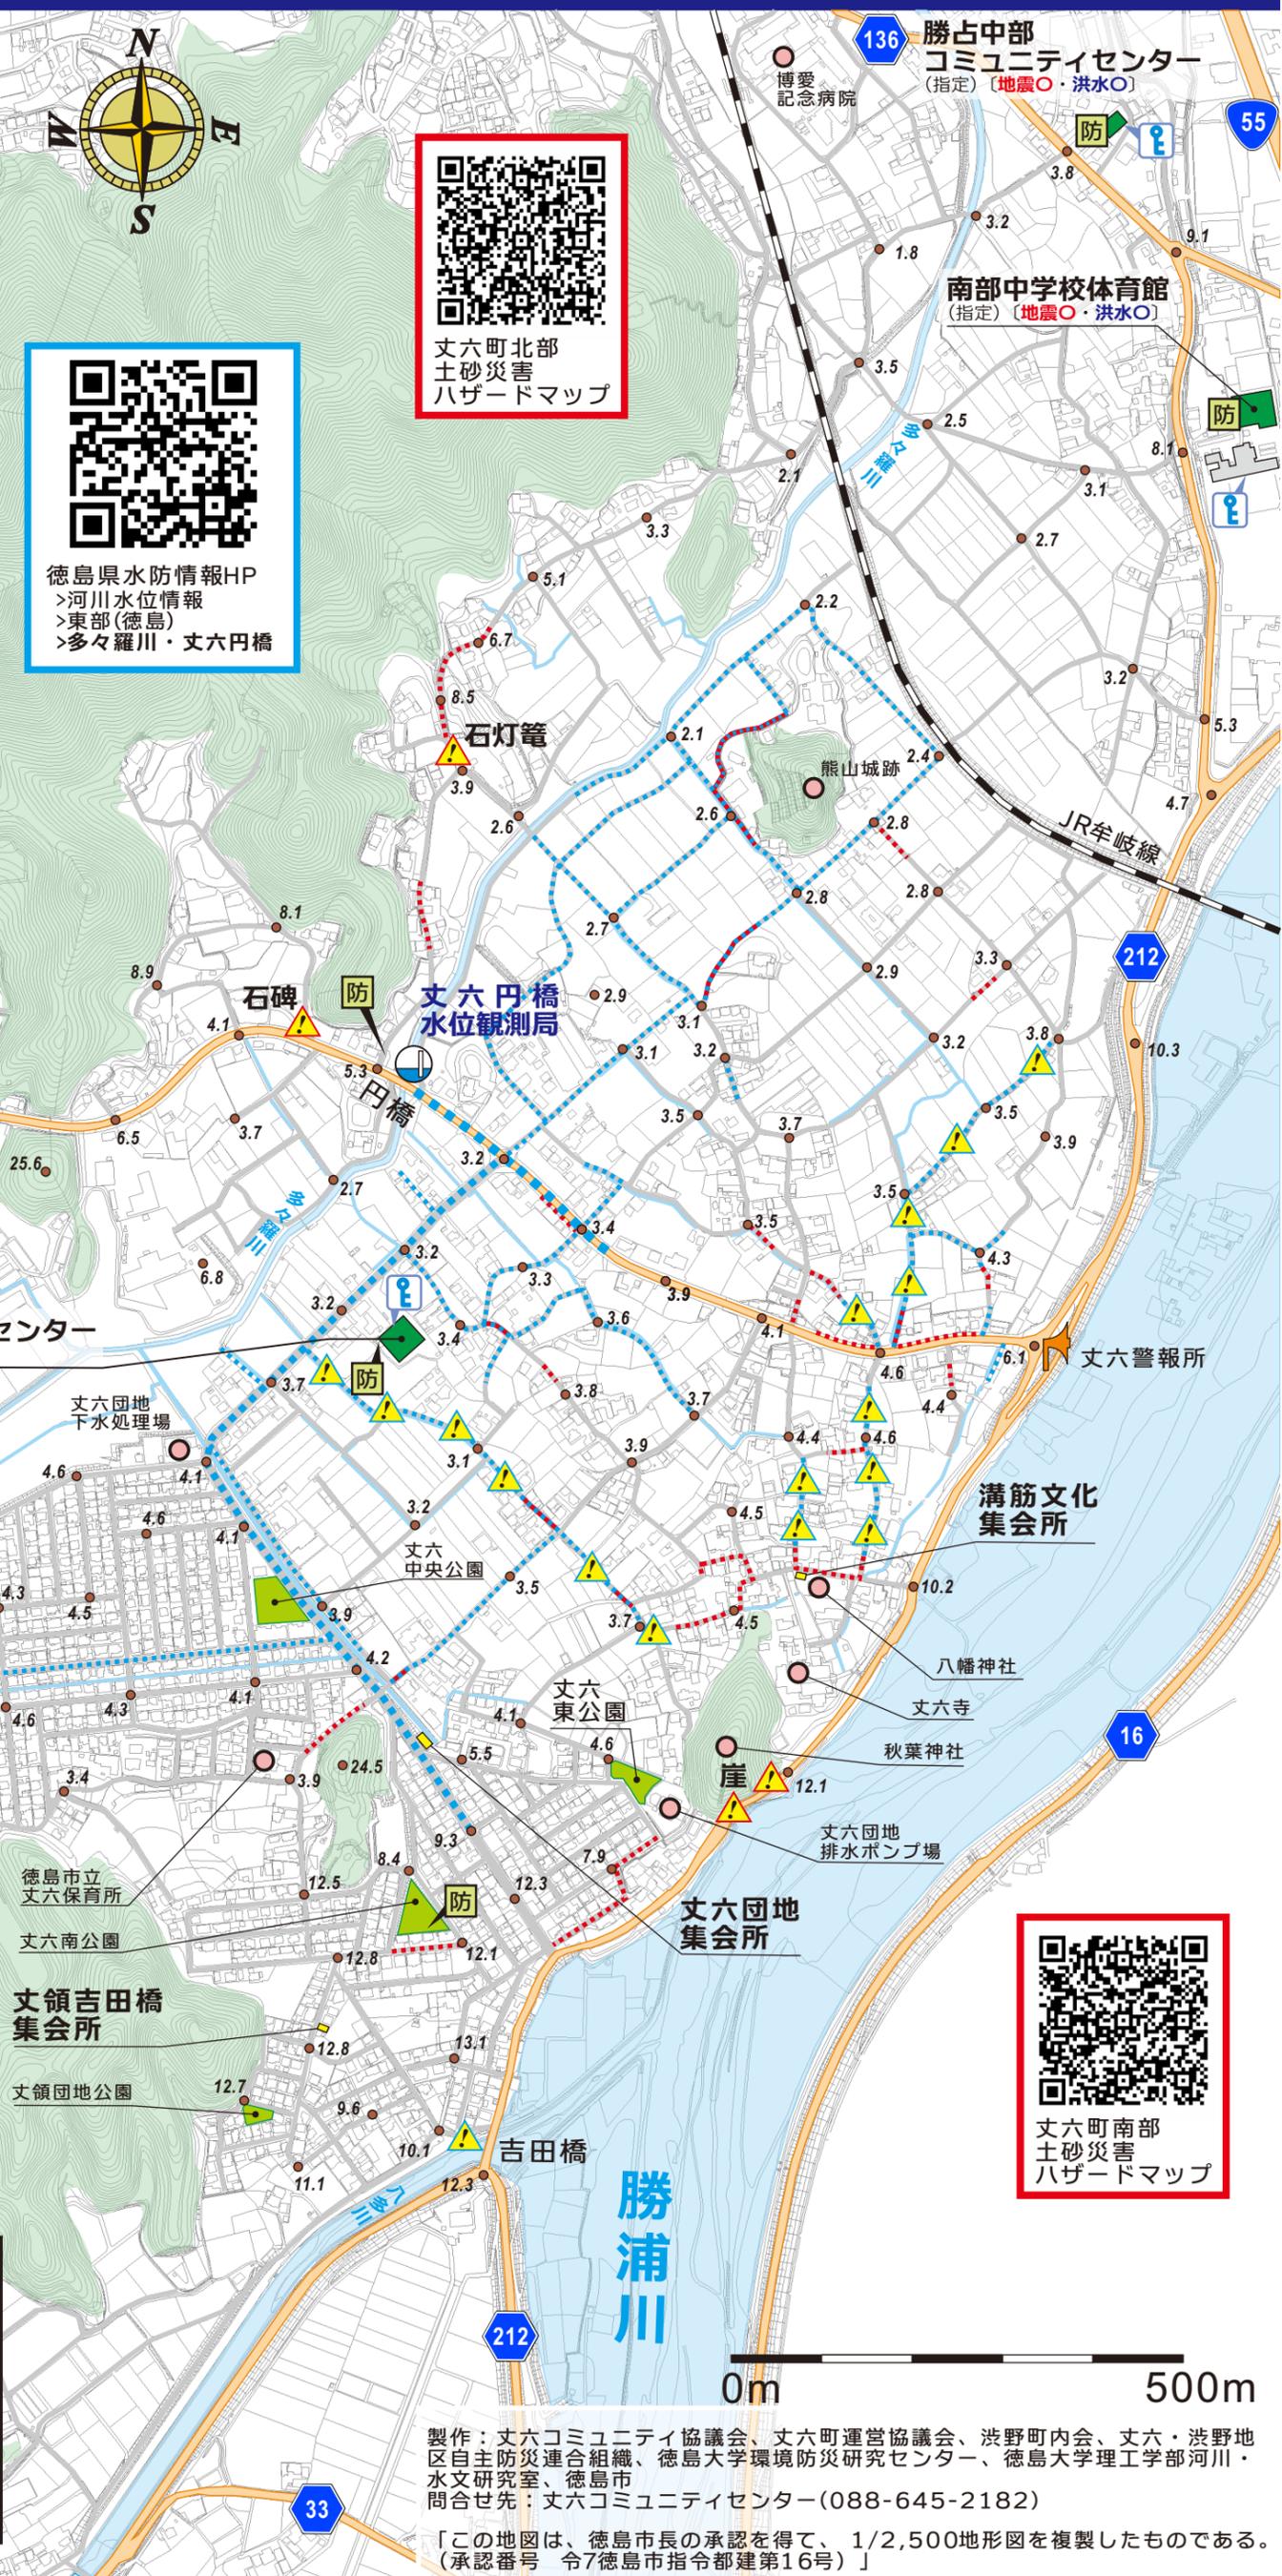
## 記号の意味

0m 500m

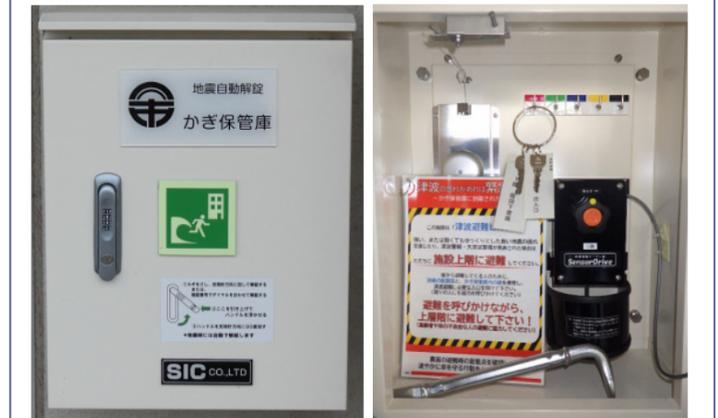
## 〔地震〕かぎ保管庫

かぎ保管庫の外観です。建物入口の鍵等が保管されていて、保管庫が**震度5強以上**の揺れを感知すると保管庫の**扉のロックが自動解除**されます。ハンドルを半時計方向に**90度**回すと扉が開きます。

かぎ保管庫に収められているものです。建物入口の鍵、パール、説明書です。発災後、**一番最初に来た人**がこれらを取り出して、説明書にしたがって建物入口の解錠等を行ってください。

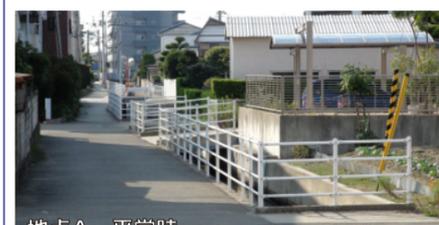
地点A 平常時

平成23(2011)年台風15号では、徳島市で観測史上3位となる日雨量430mmを観測しました(最大時間雨量は64mm)。左の2組の写真は、その大雨の前後で撮影された徳島市内の住宅地の様子です。**上は平常時、下は冠水時の写真**です。

地点Aでは転落防止柵がなければ、道路と排水路の境界が不明で転落の危険性がありますし、地点Bでは段差が分からず、転倒等の危険性があることがわかります。

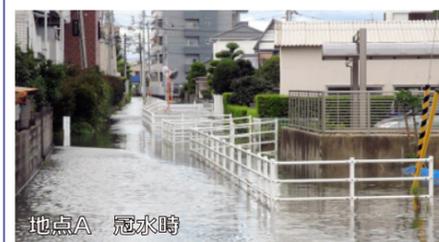
地点A 冠水時

氾濫した**濁っている水**は、水深が浅くても**道路の傾き・段差や障害物、マンホール等を全て隠して**しまいます。特に夜間では道路の様子が全く分からなくなり危険です。

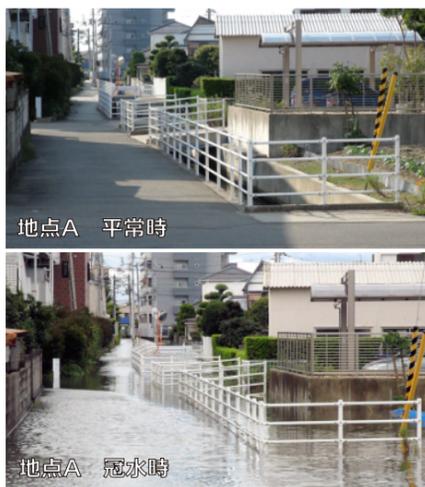
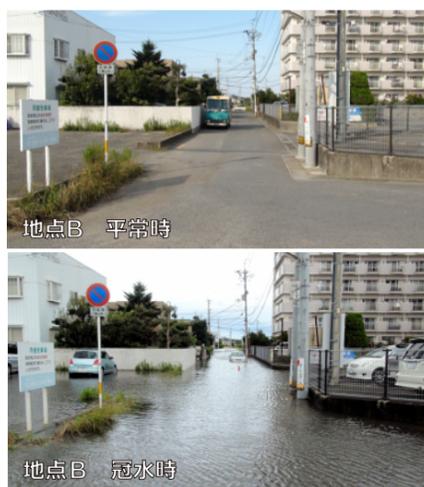
## 〔大雨・洪水〕冠水道路には転落の危険性

平成23(2011)年台風15号では、徳島市で観測史上3位となる日雨量430mmを観測しました(最大時間雨量は64mm)。左の2組の写真は、その大雨の前後で撮影された徳島市内の住宅地の様子です。**上は平常時、下は冠水時の写真**です。

地点Aでは転落防止柵がなければ、道路と排水路の境界が不明で転落の危険性がありますし、地点Bでは段差が分からず、転倒等の危険性があることがわかります。

氾濫した**濁っている水**は、水深が浅くても**道路の傾き・段差や障害物、マンホール等を全て隠してしまいます**。特に夜間では道路の様子が全く分からなくなり危険です。

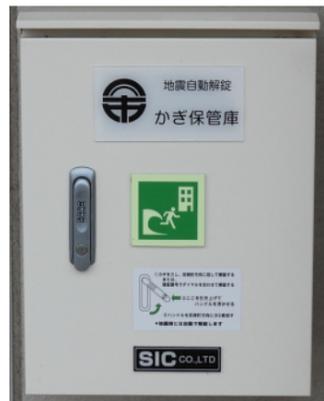
## 〔地震〕かぎ保管庫

かぎ保管庫の外観です。建物入口の鍵等が保管されていて、保管庫が**震度5強以上の揺れ**を感じると保管庫の**扉のロックが自動解除**されます。ハンドルを半時計方向に**90度回すと扉が開きます**。

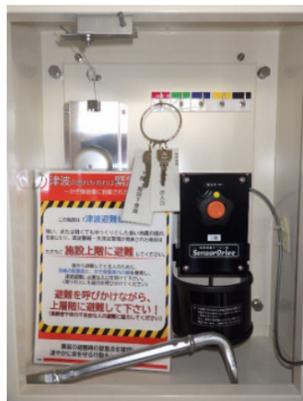
かぎ保管庫に収められているものです。建物入口の鍵、バール、説明書です。**発災後、一番最初に来た人がこれを取り出して、説明書にしたがって建物入口の解錠等を行ってください。**
